ERLING SKAKKES GT.

ANTIKVARISK REGISTER FOR TRONDHEIM

Bebyggelse

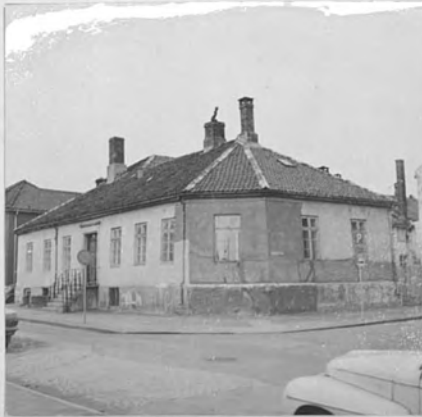
Gate	Erling Skakkes gt.		nr.	2a
Betegnelse	Tippmann-salen.			
Eier 1970	Den Evangeliske for ^{for} enning ^{salen} , Oslo.			
Takst kr.	150 000	Areal tomt	816 m ²	bygninger m ²
Bruk	Bolig.			
Oppført	1850-51	tidligst	senest	omkring
	<small>KJENT</small>			<small>ANTATT</small>
Siste brann	1846	Tidligere branner 1708, 1681		
Byggherre	Herrnhutermenigheten		Oppr. bruk Møtesal, forstander-	
Arkitekt			bolig.	
Plantype	Bolig mot gaten, midtgangsplan. Møtesal med inngang fra gården som vestfløy.			
Hovedmål	12,5x5/10,5x6,5		Etasjer 1.	
Grunnmur	Pusset.		Kjeller under vestre del, inng. fra gaten.	
Vegger	Pusset tegl.			
Tak	Saltak, tegl, halvvalm.			
Eksteriør	Enkel pussfasade uten dekor., bare porten fremhevet. Empire vinduer og portal. Trapp med støpejernsrekkverk.			
Interiør	Tippmann-salen.			
Gårdsplass, Uthus				
Ombygging	1870.			
Tegninger, oppmålinger	1959. Ufullstendig. BA.			
Oppført for Brødremenigheten ved Spielberg & Co i Christiansfeldt. Tomten var tidligere ubebygget. Byens første dissenterkirke, med stor kulturhistorisk verdi. Fin dansk preget empirebygning, godt innslag i bybildet			Ønskelige forandringer

Omgivelser positive.	
			Vedlikeholdstilstand	C
			Antikvarisk tilstand	A
			Arkitekturvurdering	B
			Miljøvurdering	A
			Prioritering	B
			Dato	16.3.72
			Sign	LR

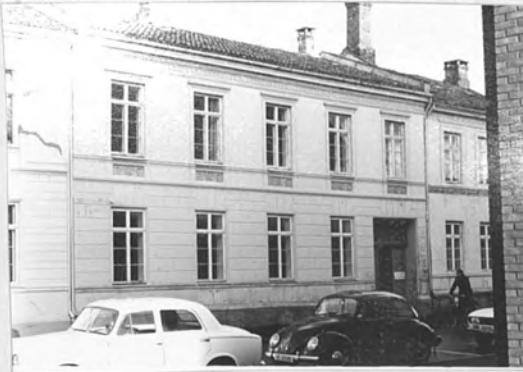
129,34

Gate Erling Skakkes gate		nr. 4.
Betegnelse Høstongården.		
Eier 1970 Trondheim kommune.		
Takst kr.	120.000	Areal tomt 419 m ² bygninger m ²
Bruk Kontor.		
Oppført	tidligst 1846	senest _____ omkring _____
Siste brann	1846	Tidligere branner 1708, 1681
Byggherre	J. J. Gaden.	Oppr. bruk bolig.
Arkitekt	J. J. Gaden.	
Plantype		
Hovedmål	15 x 10	Etasjer 2
Grunnmur	Pusset.	Kjeller hvelvet, eldre
Vegger	Pusset tegl.	kjeller.
Tak	Pulttak, tegl.	
Eksterior	Imitert kvader i 1. etg. Horisontalbånd, gesims med meander, vindusbrystning, høye empirevinduer.	
Interior	Trapperom med fyllingspanel, gipsornamenter i himlingene.	
Gårdsplass,	upusset tegl i gårdsrommet. Hage.	
Uthus		
Ombygging	1906 Innvendige forandringer. 1927 Trappehus oppført (ark. Axel Guldahl).	
Tegninger, oppmålinger 1906 BA.		
Oppført etter brannen 1846 og innføring av murtvang. Rikere utstyrt med stukkornamenter enn vanlig i strøket. Meget godt bevart, viktig del av miljøet.	Ønskelige forandringer

Omgivelser positive.	
	Vedlikeholdstilstand	B
	Antikvarisk tilstand	B
	Arkitekturvurdering	B
Miljøvurdering	A	
Prioritering	B	
Dato	21.3.72	
Sign	LR

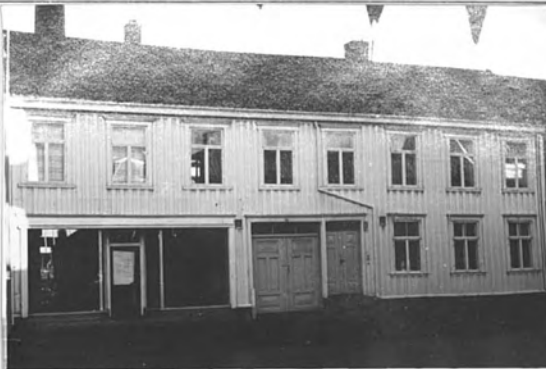
130.1A

Gate Erling Skakkes gate		nr. 27-29	
Betegnelse			
Eier 1970	Trøndermeieriet A/L		
Takst kr.	100 000	Areal tomt	933 m ² , bygninger m ²
Bruk	Vaskeri, bolig		
Oppført	KJENT	tidligst	senest omkring 1790
Siste brann	1681	Tidligere branner	
Byggherre	Oppr. bruk		
Arkitekt			
Plantype To sammenslåtte gårder.			
Hovedmål	9,5x6 og 9,5x7		Etasjer 2
Grunnmur	Pusset.		Kjeller ukjent
Vegger	Tømmer, stående panel.		
Tak	Saltak, tegl.		
Eksterior	Enkle empire-detalljer. Vinduer fra slutten av 1800-årene. Moderne butikkfasade. Sen -empire.		
Interior			
Gårdsplass, Uthus			
Ombygging	Gårdene sammenbygget. 1970 Innredning av forretning i nr. 27 1802 Nr. 27 forbedret. Takstøkning 350 til 650 rdlr. Begge gårder utvidet i bredden. 1975 Begge gårder reve t		
Tegninger, oppmålinger	1895 BA		
Begge gårder antagelig fra slutten av 1700-årene, senere utvidet og sammenbygget. Nåværende preg ant. fra siste halvpart av 1800-tallet. Anonyme hus med en viss verdi for miljøet i Erling Skakkes gt.		Ønskelige forandringer

Omgivelser delvis positive. Nabo i 4 etg.	
		Vedlikeholdstilstand B Antikvarisk tilstand C Arkitekturvurdering D Miljøvurdering B	
		Prioritering	
		Dato	
		Sign

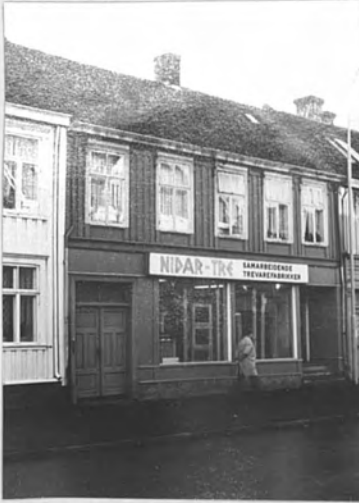
<p>130.2A</p>

Gate Erling Skakkes gate		nr. 31
Betegnelse		
Eier 1970	Nøstberg, Mathilde	
Takst kr.	60.000	Areal tomt 174 m ² , bygninger m ²
Bruk	Forretning, bolig.	
Oppført	1810-11	tidligst _____ senest _____ omkring _____
Siste brann 1681		Tidligere branner _____
Byggherre	Anders Nielsen.	
Arkitekt	Oppr. bruk Bolig.	
Plantype		
Hovedmål	10,5x6 / 9x4,5	
Etasjer		2
Grunnmur	Pusset.	
Vegger	Tømmer, stående panel.	
Tak	Saltak, tegl.	
Eksterior	Sen-empire vindusomramming. Ny butikkfasade. Vinduer fra siste del av 1800-tallet.	
Interior		
Gårdsplass, Uthus		
Ombygging	før 1827 Bakgårdsbebyggelsen fullført. 1959 Forretning innredet i 1. etg.	
Tegninger, oppmålinger	1903 BA.	
Hovedbygning fullført 1811, ut- husene fullført før 1827. Fasaden har fått sitt nåværende utstyr i slutten av 1800-årene. Et anonymt hus, men av verdi for restene av trehusmiljøet i Erling Skakkes gate.		Ønskelige forandringer Dårlig butikkfasade, sær- lig skilt og skrift skjemmer. Omgivelser positive. Vedlikeholdstilstand B Antikvarisk tilstand C Arkitekturvurdering C Miljøvurdering B Prioritering D

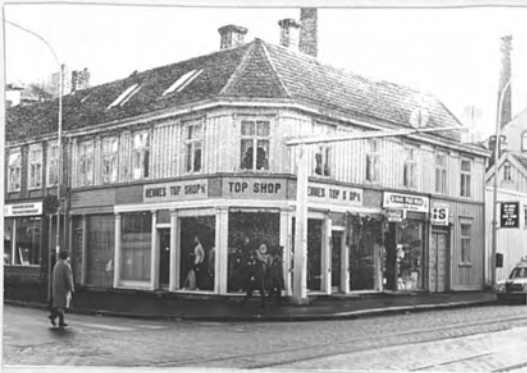
<p>130.3A</p>

Gate Erling Skakkes gt. nr. 33	
Betegnelse	
Eier 1970 Uglheim, M., Moe, T., Moe, S.	
Takst kr. 75.000 Areal tomt 156 m ² bygninger m ²	
Bruk Forretning, bolig.	
Oppført <small>KJENT</small> _____ tidligst _____ senest _____ omkring 1840 <small>ANTATT</small>	
Siste brann 1681 Tidligere branner	
Byggherre	Oppr. bruk
Arkitekt	
Plantype	
Hovedmål 10,5x8 / 8x4	Etasjer 2
Grunnmur	Kjeller under hele.
Vegger Tømmer, stående panel.	
Tak Saltak, tegl.	
Eksterior Sen-empire vindusomramming og portal, butikkfasade fra begynnelsen av 1900-tallet.	
Interior	
Gårdsplass, Uthus	
Ombygging	
1898	
1916 Butikkfasade.	
1929	
Tegninger, oppmålinger	
1898 kjellerplan BA	
1916 BA.	
Sannsynligvis oppført omkring 1840, etter hjørnets form å dømme. 2. etg. har fasadeutstyr fra siste halvdel av 1800-tallet. Et anonymt hus, men av verdi for miljøet. Strategisk beliggenhet.	Ønskelige forandringer
	Omgivelser positive.
	Vedlikeholdstilstand C Antikvarisk tilstand C Arkitekturvurdering C Miljøvurdering B

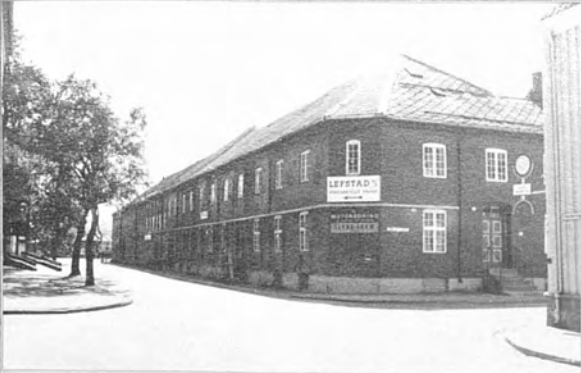
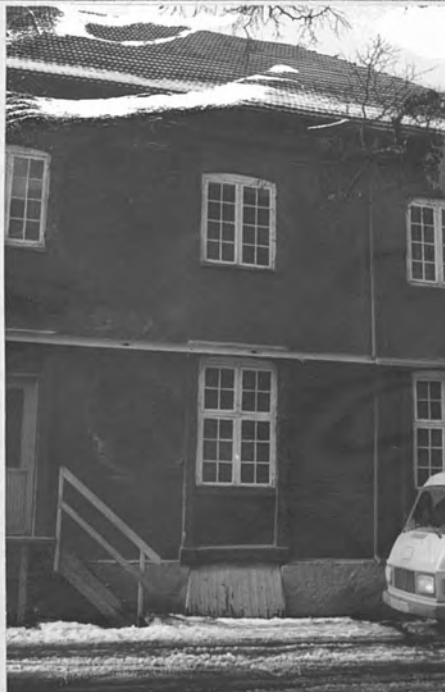
156.11

Gate Erling Skakkesgt.		nr. 49
Betegnelse		
Eier 1970		
Takst kr.	000 Areal tomt	m ² bygninger m ²
Bruk Lager, verksted		
Oppført ca. 1850	tidligst	senest omkring
<small>KJENT</small>		<small>ANTATT</small>
Siste brann		Tidligere branner
Byggherre		Oppr. bruk
Arkitekt		
Plantype		
Hovedmål		Etasjer 2
Grunnmur pusset mur	Kjeller	
Vegger " "	under hele	
Tak Saltak, tegl.		
Eksteriør Jevnt fordelte 2-fagsvinduer m. 8 ruter i hv. fag. Svakt buet overdekning. Profilert gesims. I 1. etasje midthengsl. krysspostvinduer. Mot Kalvskinnsgrt. framstående vindusomramming.		
Interiør		
Gårdsplass, Uthus		
Ombygging		
Tegninger, oppmålinger		
		Ønskelige forandringer
		Omgivelser
		Vedlikeholdstilstand B Antikvarisk tilstand A Arkitekturvurdering B Miljøvurdering B
		Prioritering B
		Dato 30.9.74 Sign L.F.

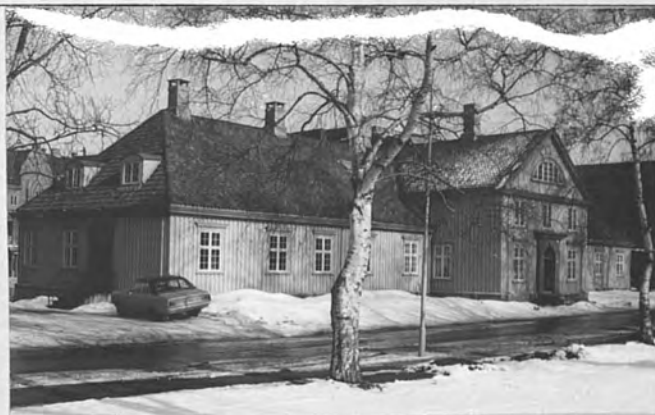
156.21

Gate Erling Skakkes gt. nr. 66	
Betegnelse "Tronka"	
Eier 1970 Trondheim kommune	
Takst kr. 100.000 Areal tomt 1947 m ² bygninger m ²	
Bruk Bolig	
Oppført 1836-42	tidligst _____ senest _____ omkring _____
Siste brann	Tidligere branner
Byggherre	Oppr. bruk
Arkitekt O.P.R. Høegh	Pleiestiftelse for sinnsyke
Plantype Korsformet, korridor med rom på begge sider	
Hovedmål	Etasjer 1. og 2.
Grunnmur	Kjeller
Vegger Tømmer, st. panel	
Tak Valmtak, tegl	
Eksterior Symetrisk, framspringende midtfløy. Krysspostvinduer. 2-fløyet inng. portal med buet overlys, kvaderomramming.	
Interior	
Gårdsplass, Uthus	
Ombygging	
Tegninger, oppmålinger	
1836: Utkast til bygningen, fasade, planer - "Grund- og Facaderiss af Trondhjems Dolhus" - Trondhjems Hospital	
1925 Hovedinng. 1:10 NTH	
1929 Fullstendig oppmåling - AB	
Fredet	Ønskelige forandringer
	Omgivelser
	Positive
	Vedlikeholdstilstand A
	Antikvarisk tilstand A
	Arkitekturvurdering A
	Miljøvurdering A

Prioritering A
	Dato 24.9.1974
	Sign L.F.
